辽宁省大连市旅顺口区胜利机械厂 “4·26”钢水灼烫事故警示

2024年4月26日9时27分许，位于辽宁省大连市旅顺口区的胜利机械厂发生一起中频炉钢水喷溅导致的灼烫事故，造成4人受伤。截至29日12:00，4人正在医院救治，其中3人烧伤面积90%以上。

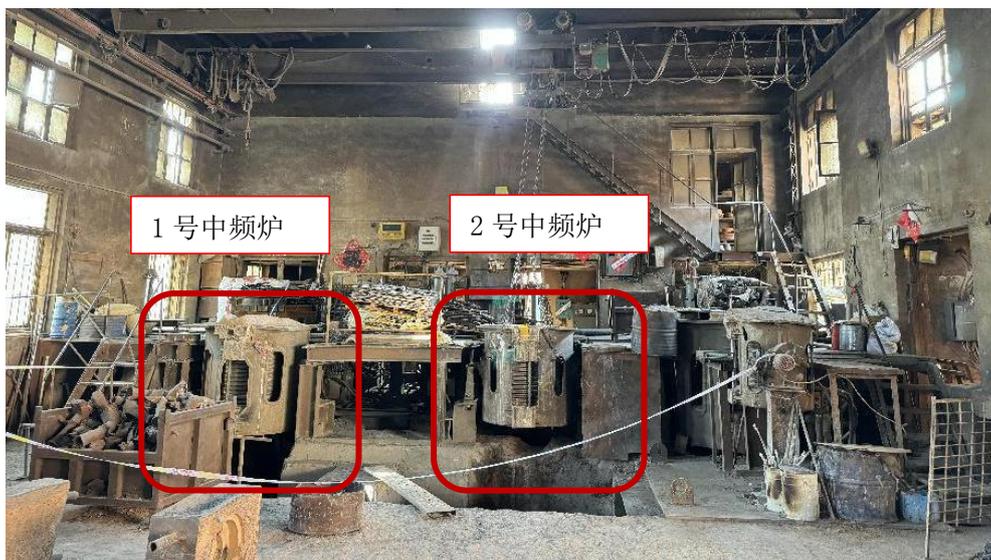
图1 事发熔炼区域

事故发生在铸造车间中频炉熔炼区域，熔炼区域设有2台1吨中频炉，事故炉为2号中频炉，见图1。生产工艺为：原料准备（废钢+铁合金）—中频炉熔化钢水（出钢温度约1600℃）—浇铸成型。

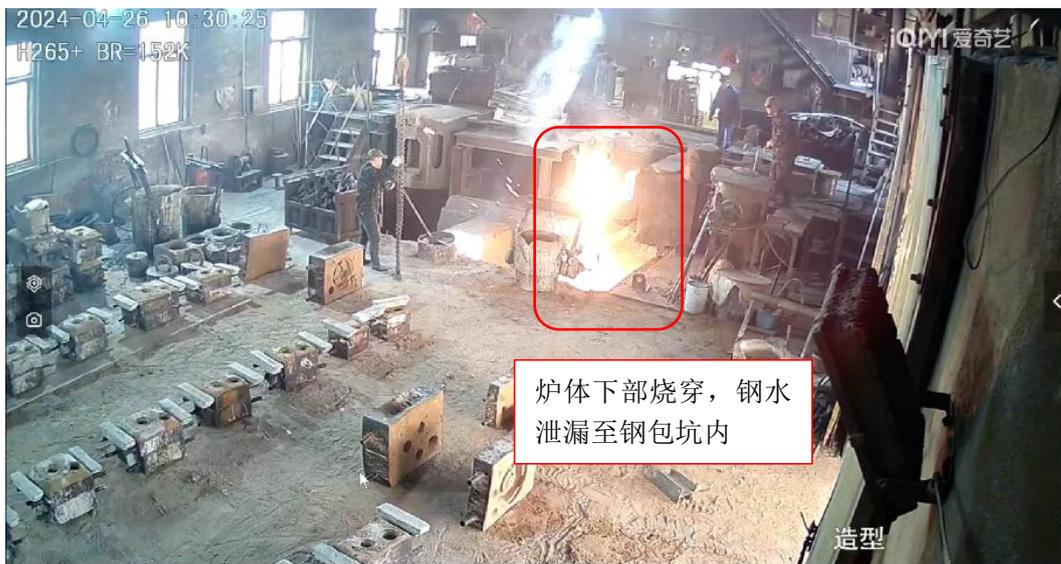
图2 现场视频截图

4月26日7时30分许,铸造车间2号中频炉开始冶炼第一炉钢水,现场9名员工进行作业。现场视频显示,9时24分55秒左右,中频炉下部烧穿,钢水从中频炉泄漏至炉前钢包坑内,操作工停止了加热系统供电。随后,现场员工组织倾动中频炉,将中频炉内钢水转移至钢包内。见图2。

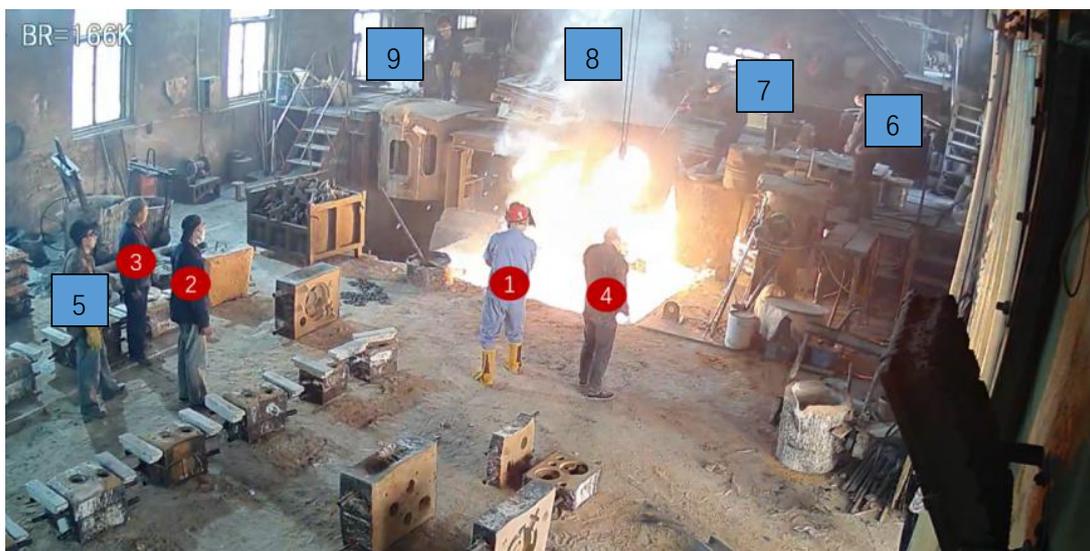
图3 现场爆炸前视频截图

9时27分许,中频炉炉口突然发生钢水喷溅,导致现场4名员工烧伤(图3,1、2、3、4号员工)。

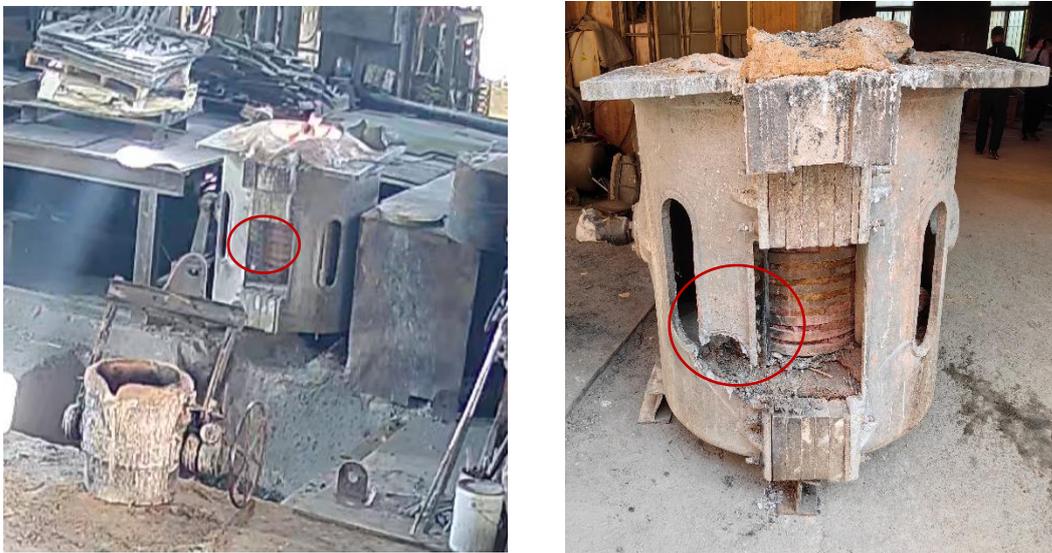
图4 中频炉耐火层烧穿位置图

经现场勘查、问询了解和组织专家研讨，初步判断事故原因为：中频炉炉体下方第2层与第3层水冷铜感应线圈之间的耐火层局部烧穿导致漏钢（见图4、图5）；在倾炉过程中，泄漏孔增大，泄漏钢水烧穿了感应线圈，感应线圈内部冷却水泄漏，冷却水遇高温钢水迅速汽化，导致钢水突然喷溅，造成炉前的4人烧伤。具体原因有待进一步调查。

一是举一反三，吸取事故教训。请各地区应急管理部门将本警示信息传达到辖区内机械铸造等重点工贸企业，督促企业认真吸取事故教训，强化高温熔融金属作业安全防范意识，确保中频炉内衬完好，加强炉体冷却水系统安全监测，加强中频炉漏炉监测，保证熔炼设备安全。
