关于一起 OLED 光电新材料生产企业 物体打击事故的警示

一、事故基本情况

2024 年 1 月 27 日 19 时 20 分许，我省一 OLED 光电新材料生产企业发生一起物体打击事故，目前造成 1 人死亡、1 人受伤。

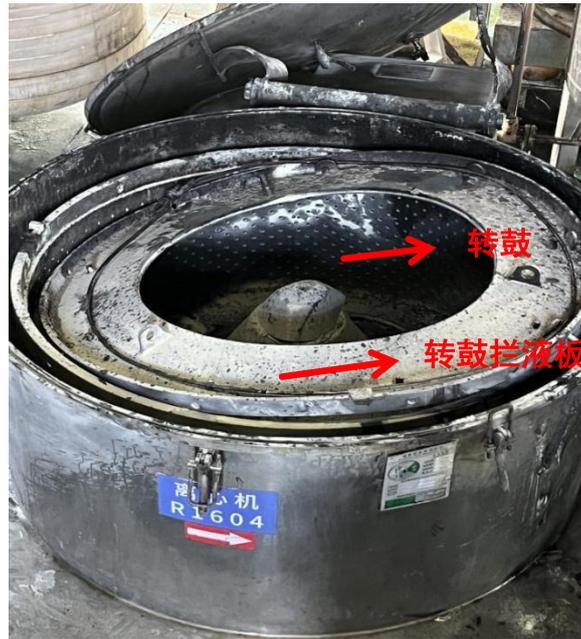
图 1 事故现场近景

19 时 20 分许，离心机发生破裂，离心机大翻盖（离心机上盖）崩开翻转过程中击中两人。

经现场勘查、问询，查阅资料，初步判断：加注物料过程中，离心机因偏心发生剧烈震动，两名作业人员在观察离心机内部物料情况时，离心机转鼓在震动中向上冲击转鼓拦液板，进而冲击离心机大翻盖，导致大翻盖被崩开砸中两人，导致事故发生。事

一是设备本质安全水平不高，离心机未设置偏心自动停机等联锁保护措施，且公司未建立离心机维护保养制度。

三是各市要督促企业加强生产设备维护保养，确保设备联锁等安全防护措施有效运行，提高本质安全水平。
