山东省应急管理厅

威海润通减震科技有限公司 “1·4”机械伤害事故警示

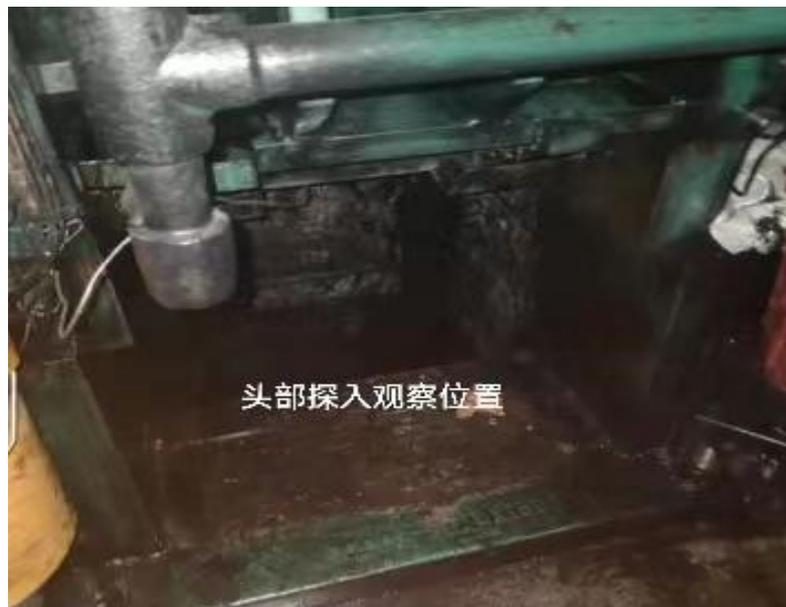
图2 密炼机底部事发部位

1月4日13点30分，作业人员许某去密炼机底部，将头部探入设备内部，查看下料门是否有粘胶的情况（图1）。确认正常运行后，许某口头通知“好了”，听到许某通知后，位于密炼机上层操作平台的工作人员开机运行密炼机，此时许某头部仍未缩回，被密炼机下料门挤压。现场人员张某立即拨打“120”急救电话，同时现场人员谭某向公司领导武某进行报告。13点35分左右，“120”救护车辆到达现场，确认许某当场死亡。

经勘察现场、查看监控、人员问询，初步推断：许某在处于密炼机下部确认作业情况后，通知密炼机上部的操作人员开启后道工序，但头部仍未缩回，导致事故发生。具体原因正在进一步调查中。

一是现场管理存在盲区，设备上下层不能相互通视，两边员工靠口头传达、确认信息，使作业风险加大。

三是要强化本质安全，对于类似设备，采取安装红外感应、自动检测、与设备开关连锁等方式，从源头上消除风险。

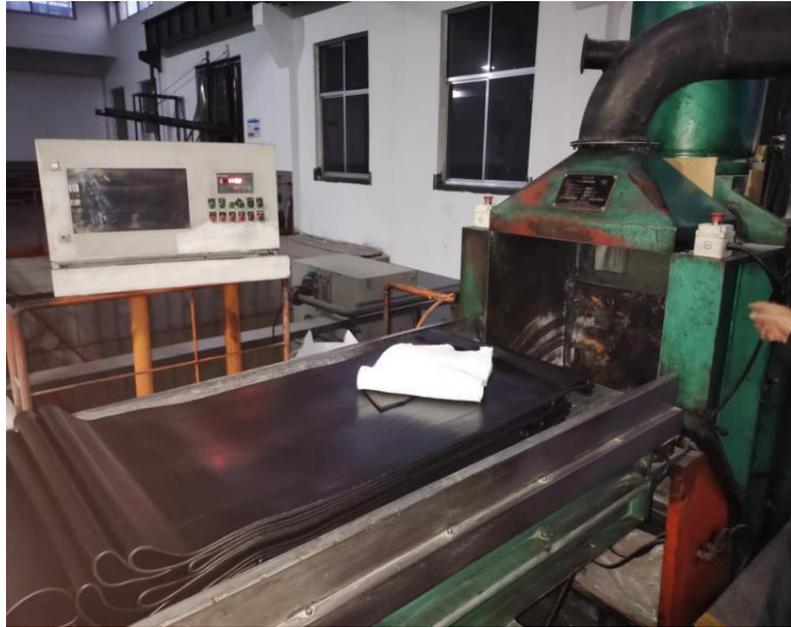
图 3 密炼机上层操作平台

二是风险辨识不全面，对大体量设备存在上下层视野盲区的风险辨识不到位，安全措施不足。

二是要督促企业严格落实安全生产主体责任，全面辨识各岗位主要风险并制定针对性管控措施，特别是优化存在视野盲区的作业确认流程等针对性措施，加强现场安全管理。
